**BESTANDS- UND ANALYSEPLAN**

**GEMEINDE BÜCHENBACH**

**VORBEREITENDE UNTERSUCHUNGEN  
"ALTORT BÜCHENBACH"**

BESTAND UND ANALYSE | 1 : 1000 | 27.12.22

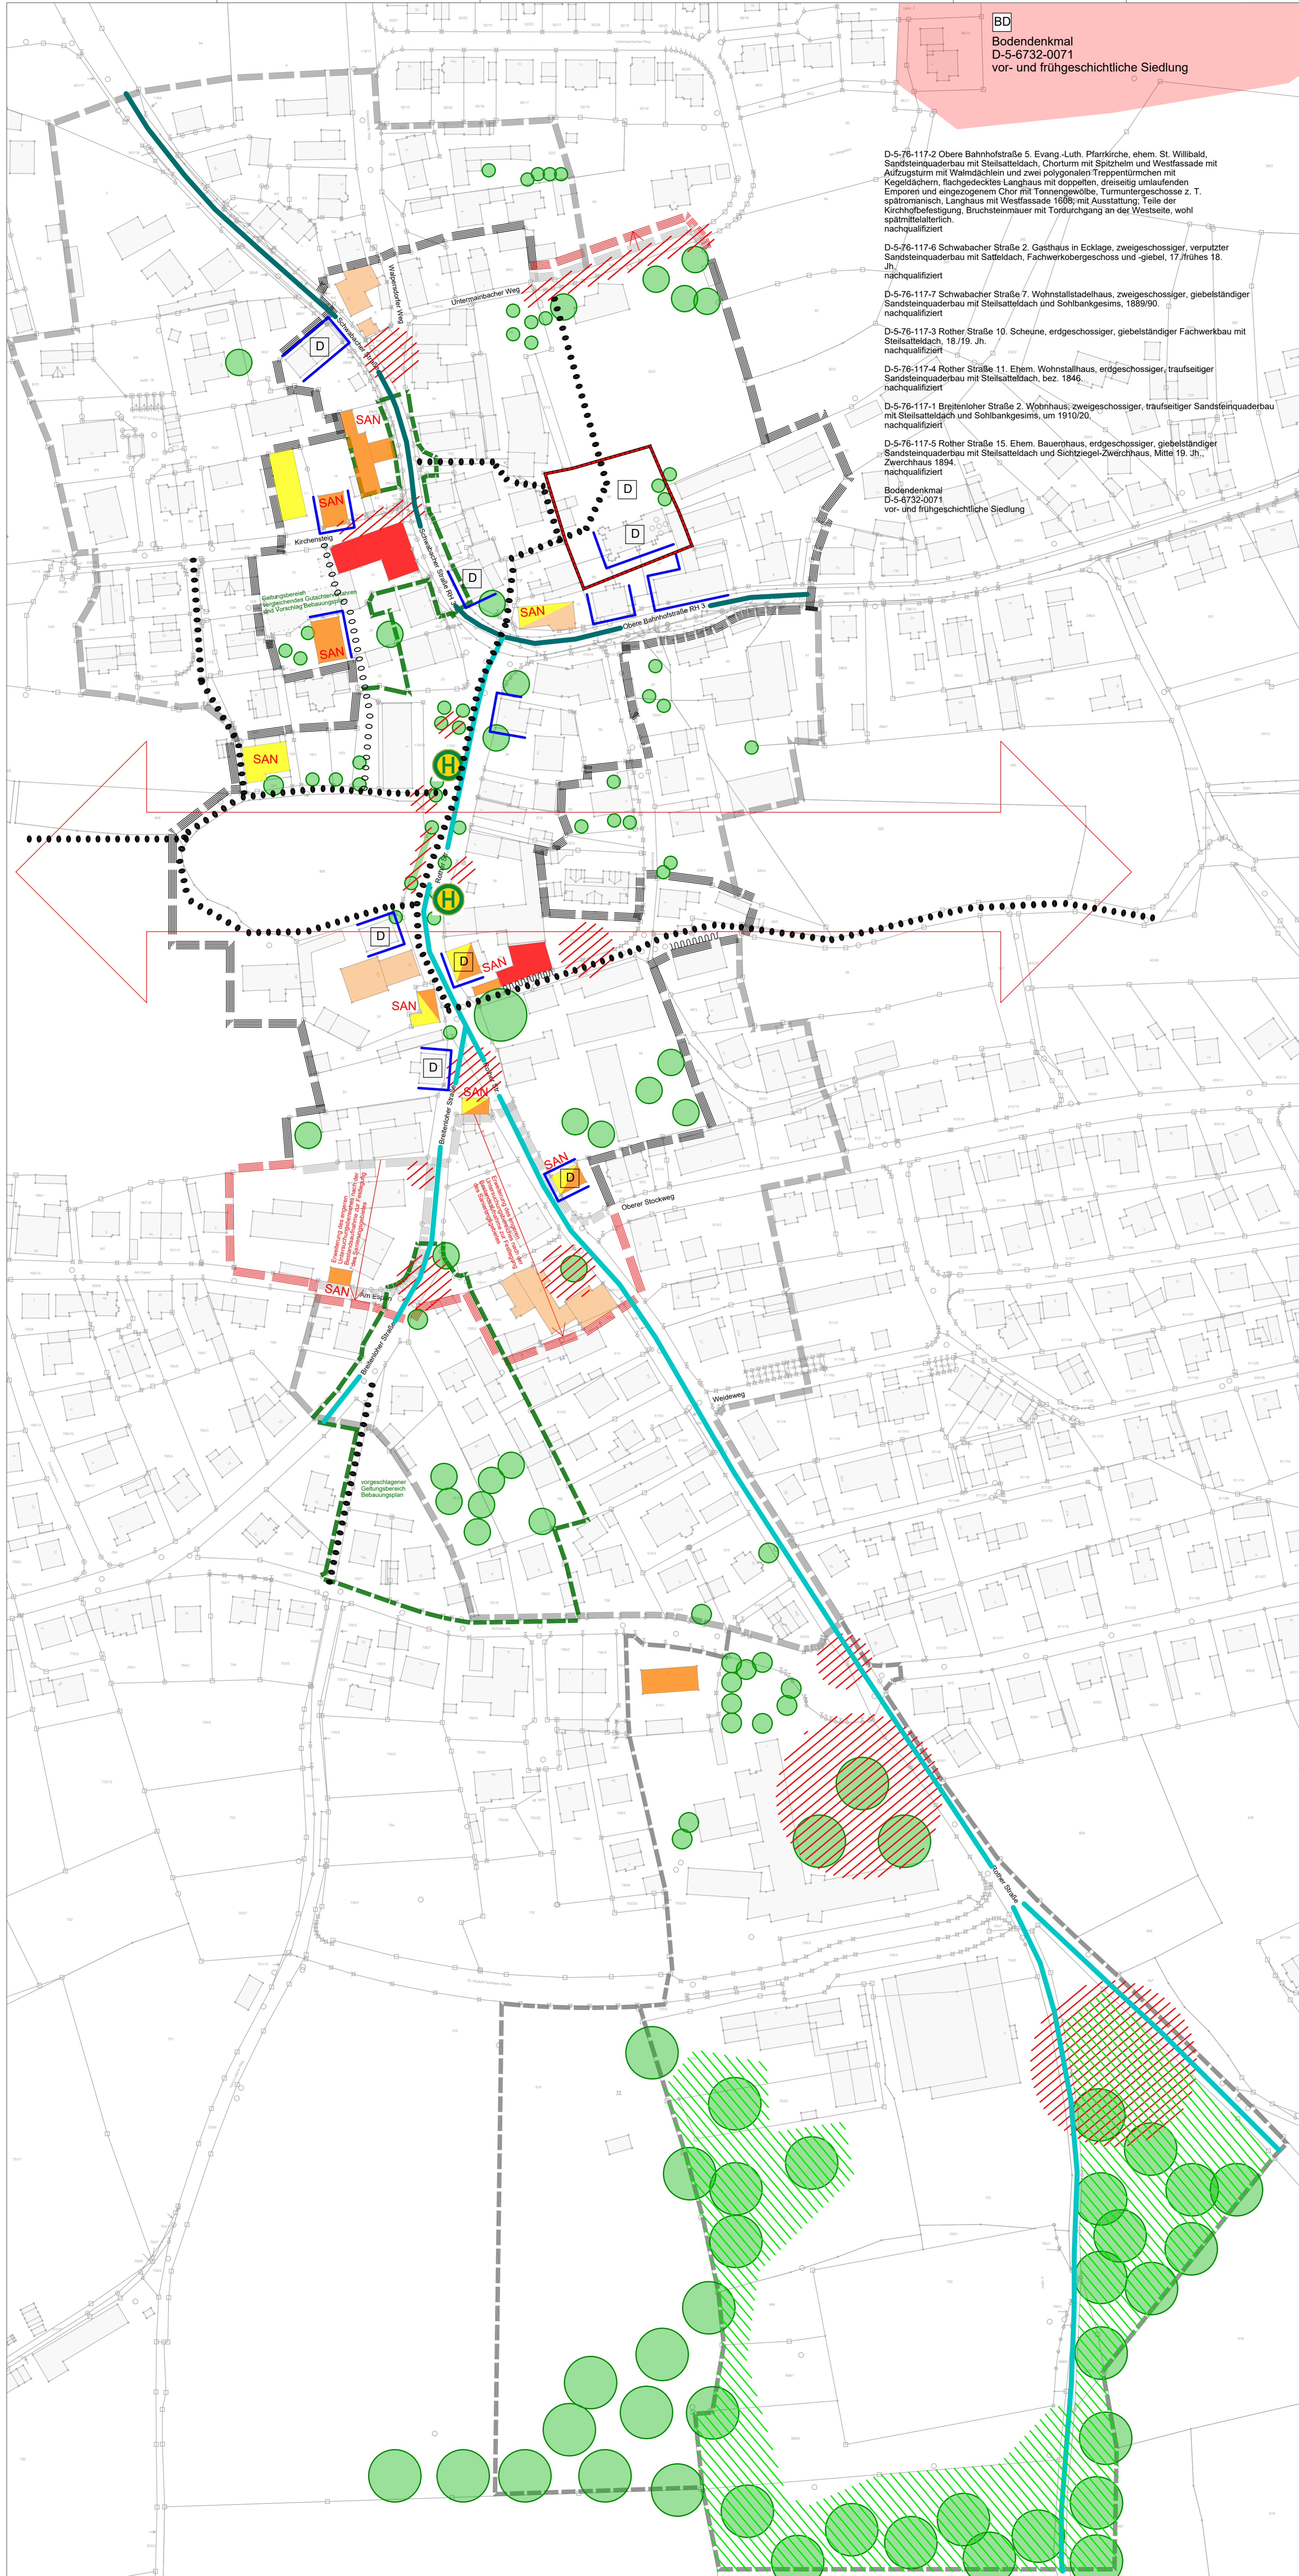
Bei der Bewertung handelt es sich um eine erste Einschätzung des Gebäudezustandes von außen. Die Mängel sind äußere Mängel hinsichtlich Bausubstanz oder Gestaltung. Gestaltungsmängel werden nur bei historischen Gebäuden (vor 1918) bewertet. Neu- oder Nachkriegsbauten werden gestalterisch nicht beurteilt. Nebengebäude wie Schuppen und Garagen etc. werden nur in Ausnahmefällen beurteilt.

- Gebäude mit Gestaltungsmängeln
- schlechter Gebäudezustand
- schlechter Gebäudezustand Bausubstanz in Gefahr
- Leerstand
- Bodendenkmal
- Denkmal
- Sanierungsbedarf

Bewertet werden Gebäude, die das Ortsbild bestimmen. Nicht bewertet werden Gebäude, die vom Straßenraum aus kaum wahrzunehmen sind (Höhenlage, Versatz vom Straßenraum weg, starke Eingrünung, etc.) Nebengebäude wie Schuppen und Garagen etc. werden nur in Ausnahmefällen beurteilt.

- bestehende Raumkante ortsbildprägender Gebäude
- fehlende Raumkante
- wichtige Blickachsen
- wichtiger Aussichtspunkt

- Zusammenhängende Grünstrukturen
- Vorhandener Baumbestand
- Vorhandene Hecken, Strauchgruppen
- Wichtige Fuß- und/oder Radwegeverbindung
- Fehlende Fuß- und/oder Radwegeverbindung
- Gestaltungs-, Entseigelungsbedarf
- Durch Bebauung unterbrochener Talraum / Jordangraben

- Kreisstraße
- Übergeordnete Ortsverbindungsstraße
- Ortsverbindungsstraße
- Innerörtliche Straße
- Bushaltestelle
- Gefahrenquelle
- Neugestaltung von Straßen- und Platzräumen
