# Gemeinde Büchenbach Landkreis Roth

## Wasserrechtliches Verfahren Renaturierung Jordangraben und Rückhaltung

Erläuterungsbericht

Juni 2021

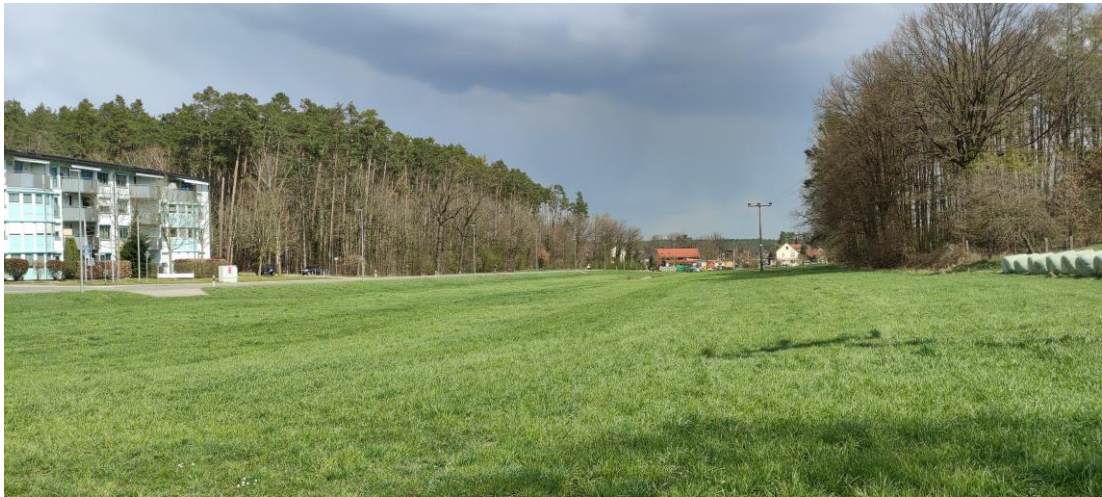
Abbildung 4: verrohrter Talabschnitt des Jordangraben im Bereich des Seniorenhofes (links)

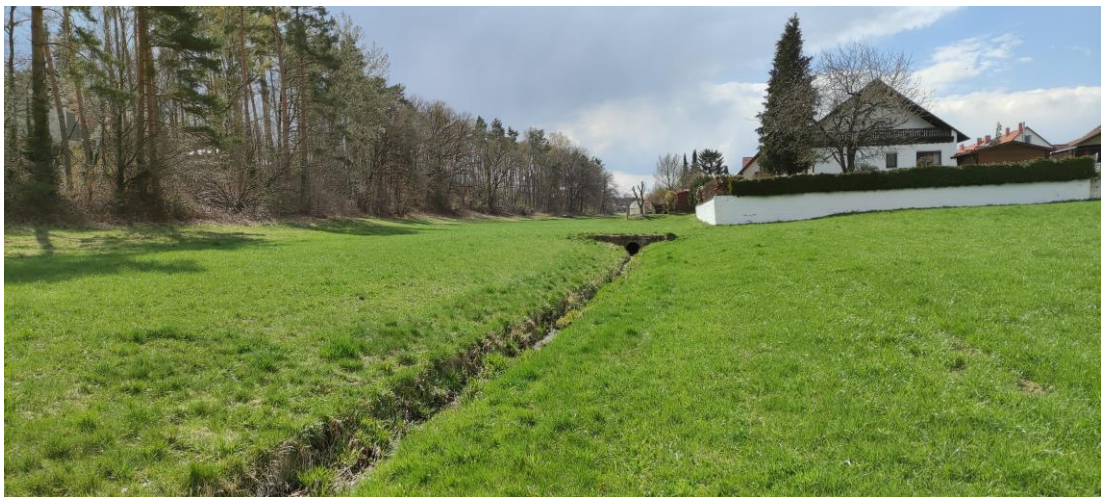
Abbildung 5: offener Abschnitt Jordangraben im Hintergrund der verrohrte Übergang zwischen den beiden Baugebiete Am Jordan und Kiefernweg

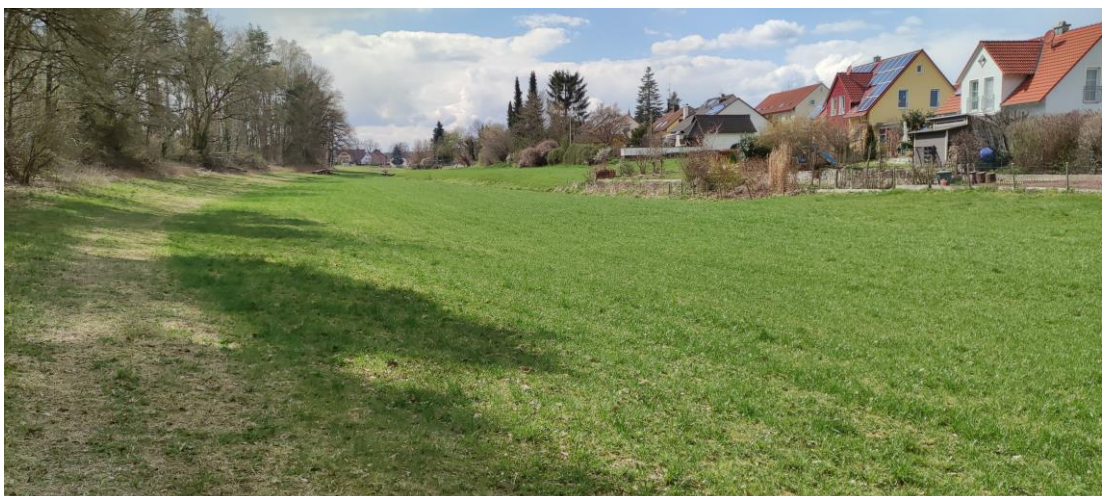
Abbildung 6: verrohrter Abschnitt des Jordangraben im Bereich des Übergangs zwischen den beiden Baugebiete Am Jordan und Kiefernweg, im Hintergrund der offene Abschnitt des Jordangrabens

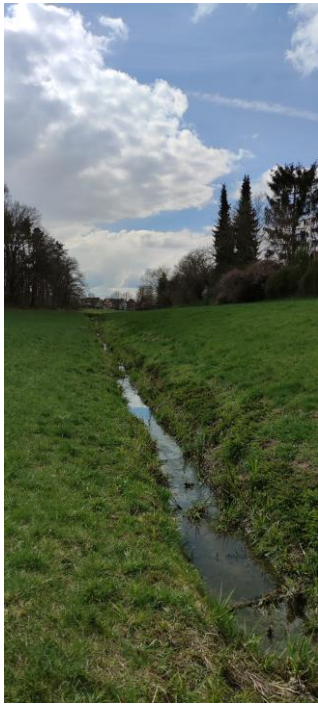
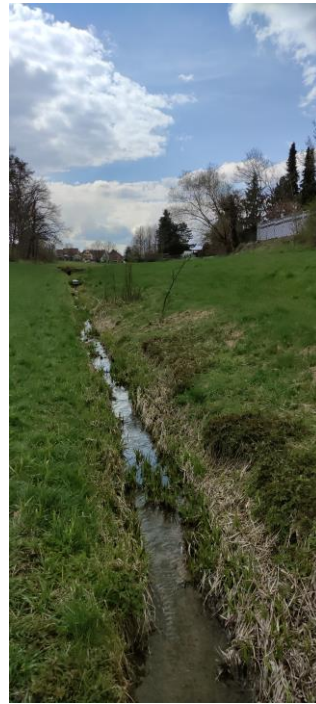
Abbildung 7: Jordangraben zwischen den Talübergängen den beiden Baugebiete Am Jordan und Kiefernweg und Ludergasse

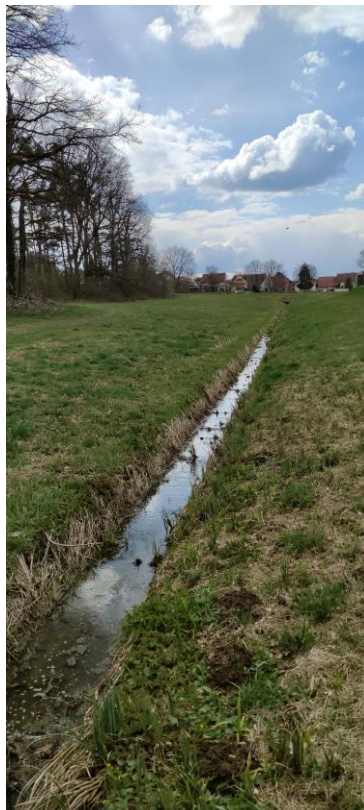
Abbildung 8: Jordangraben zwischen den Talübergängen der beiden Baugebiete Am Jordan und Kiefernweg und Ludergasse (am Ende ist der Verrohrung des Übergangs Ludergasse erkennbar)

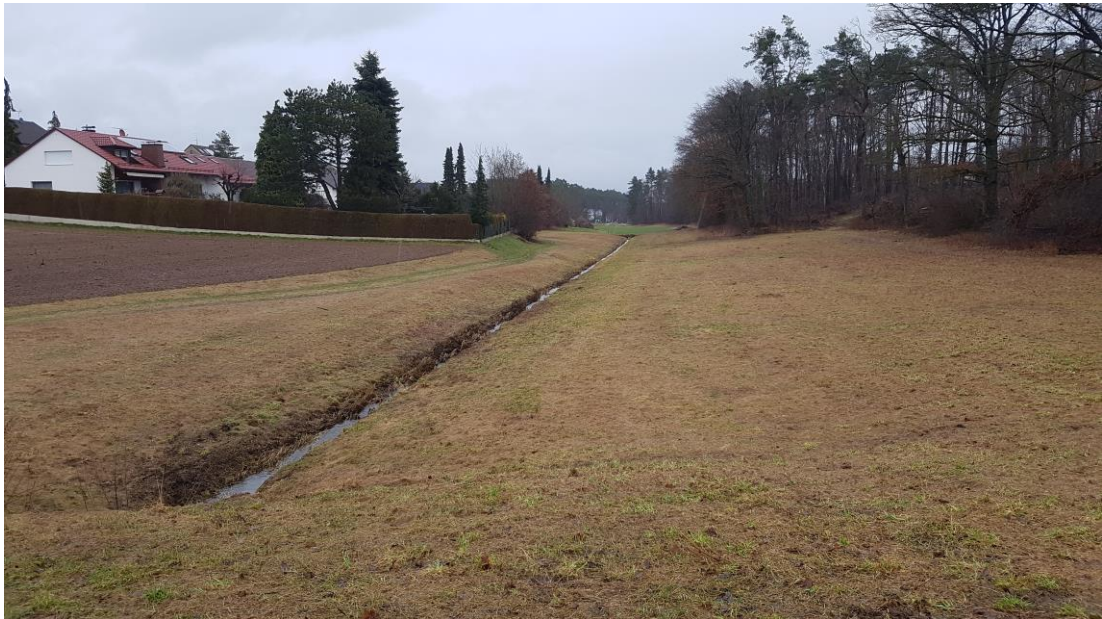
Abbildung 9: Jordangraben unterhalb Ludergasse

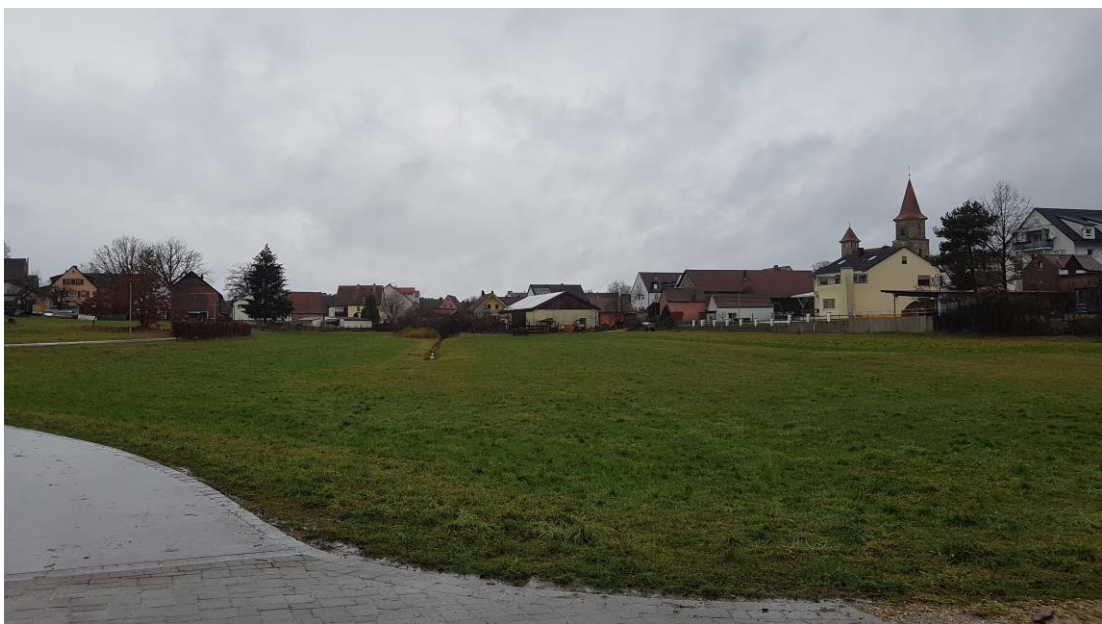
Abbildung 10: Jordangraben oberhalb Ludergasse

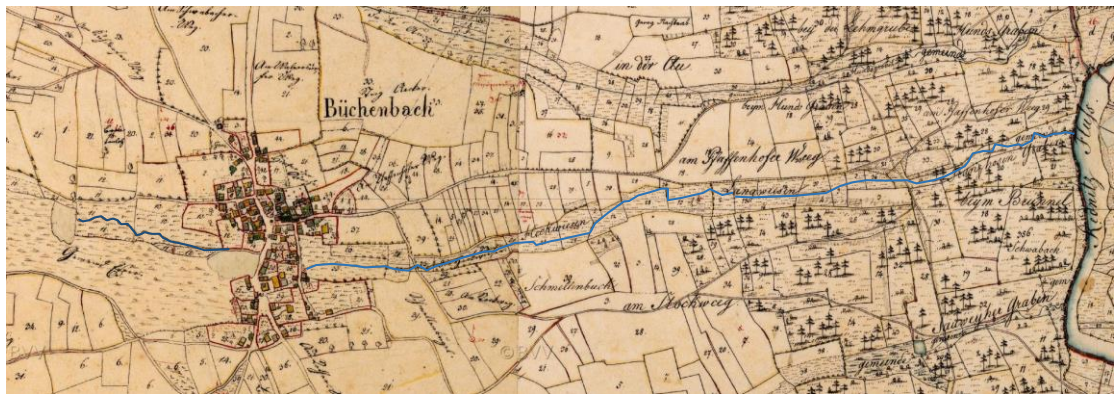
Abbildung 11: Lageplan historische Karte (nachgezeichnet: dunkelblau - Verlauf Jordangraben, hellblau - vermutlich temporärer Gewässerlauf) (unmaßstäblich, Quelle: Geobasisdaten © Bayerische Vermessungsverwaltung 2021)

Die historische Karte zeigt einen deutlichen geschwungenen Verlauf westlich von Büchenbach. Im Anschluss an den Teich bei Büchenbach ist in der historischen Karte der weitere Verlauf des Jordangrabens nur dünn mit einer Linie eingezeichnet, was darauf schließen lässt, dass dieser als schmaler Wiesengraben nur wenig, oder in den Sommermonaten kein Wasser geführt hat. Aufgrund des geradlinigen Verlaufes im unteren Gewässerabschnitt ist auch zu vermuten, dass der Jordangraben bereits damals verlegt und zur besseren Wiesennutzung begradigt wurde.

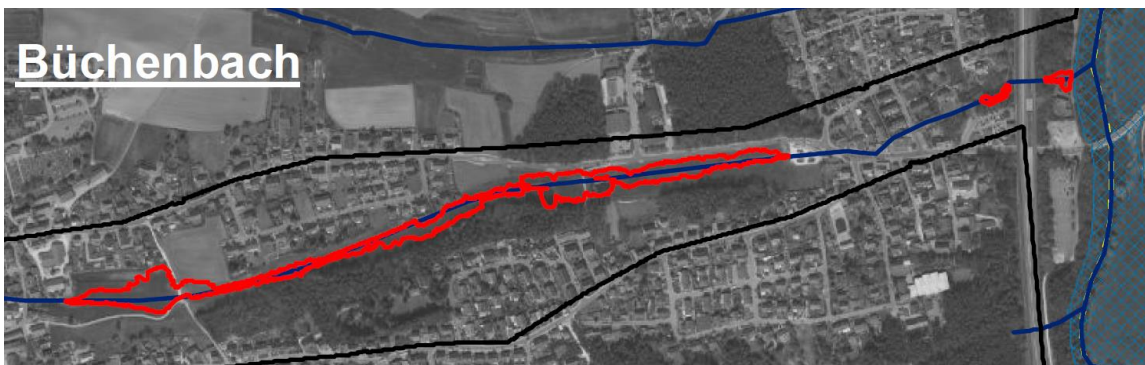
Abbildung 14: Abflüsse in der Übersicht HQ100 (aus Gaul 2021: 7 Anlage04\_ÜLP ÜG)

In der Betrachtung der Abflüsse und möglicher Rückhalteräume weist der Talauenbereich oberhalb der Ludergasses und der Bereich ab km 1+150 bachabwärts die größten Rückhaltepotentiale auf. Hier ist der Talraum weiter, während im Abschnitt 1+450 bis 1+150 durch den Kerbtalcharakter des Talraumes die Rückhaltemöglichkeiten eingeschränkt sind.

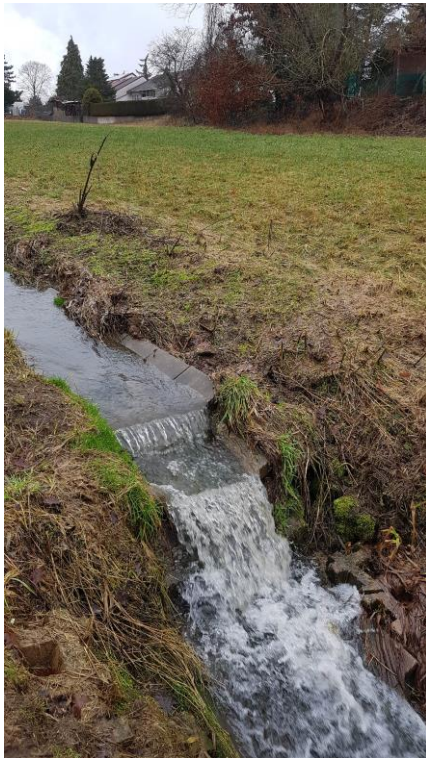
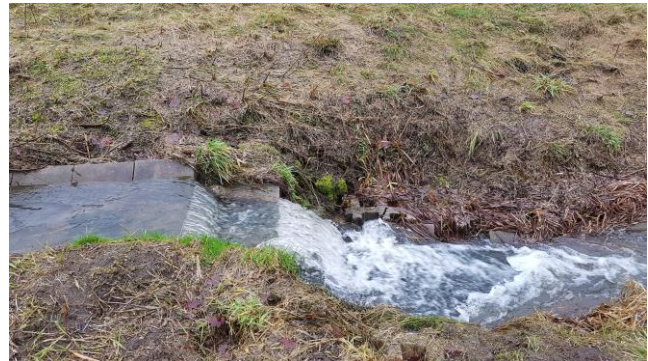
Abbildung 19: bestehende Rampe bei km 1+207 wird aufgelöst und durchgängig gestaltet

- die Verrohrung bei km 1+250 wird ebenfalls zurückgebaut und das Gewässer geöffnet.
- die Rampe bei km 1+207 wird durch den Einbau einer Sohlgleite bei km 1+190 aufgelöst.
